IPS
INDUSTRIAL

CASOS REALES

Incendio de unas instalaciones
de un fabricante de colas

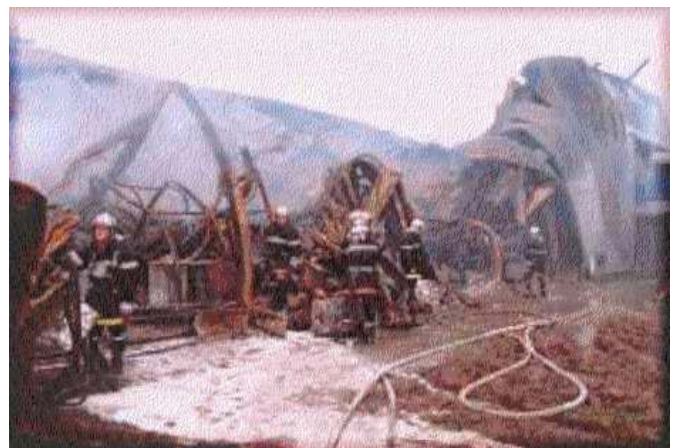
Los daños materiales fueron aproximadamente de 10M €, son importantes: plásticos, principalmente de PVC, disolventes (tolueno y xileno) y productos terminados (selladores y adhesivos de poliuretano envasados) constituyen la mayor parte de los materiales que intervinieron en el fuego. Almacenamiento de MDI y de producción de barriles, las protecciones cortafuegos no funcionaron.
