CASOS REALES

Explosión en una fábrica de producción de CMC (Carboximetilcelulosa)

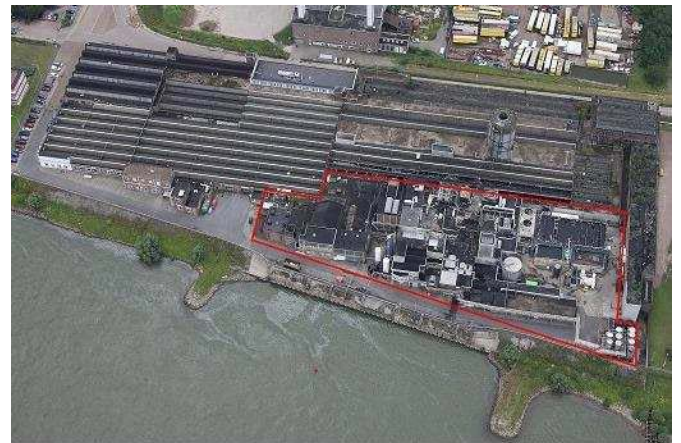
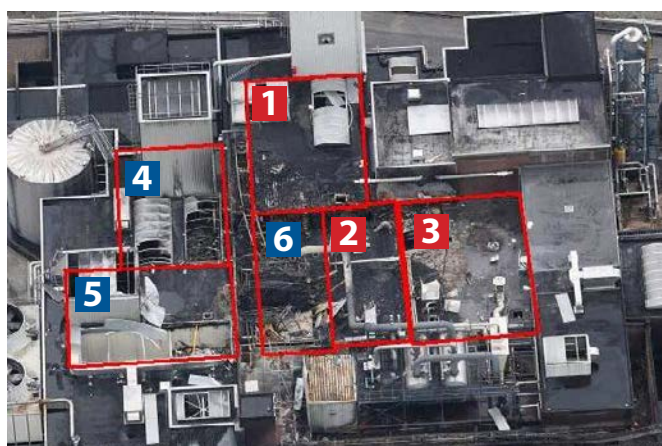
- 1- Reactor de la línea 1**
- 2- Filtro de la línea 1**
- 3- Línea 1 secadora**
- 4- Reactor de la línea 2**
- 5- Filtro de línea 2**
- 6- Línea 2 secadora**

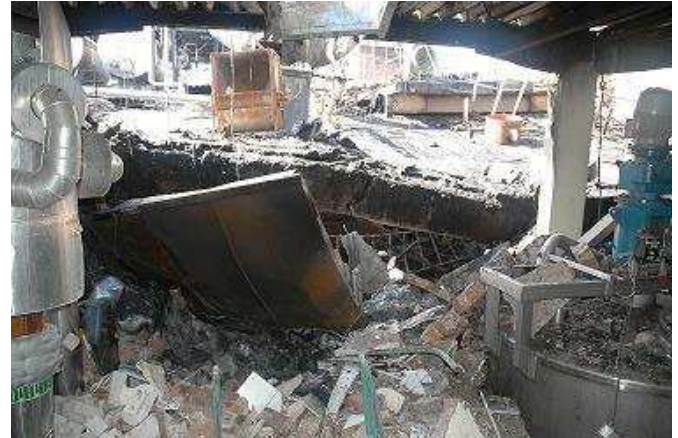
El resto de la pasta de CMC en la cinta del filtro se ha vuelto inutilizable y debe eliminarse del filtro. Para hacer esto, se abre una compuerta en la cinta cubierta que transporta la pasta CMC a la trituradora y a la unidad de secado. El filtro funciona a baja velocidad y la pasta se descarga y se coloca en bolsas de basura. La abertura se cerro y el filtro se reinicia a las 16:00. No se lleva a cabo ninguna purga con nitrógeno porque las puertas del propio equipamiento, que contiene el filtro y el molino, nunca se han abierto directamente.

Alrededor de las 16:15, se abre la válvula de llegada de la pasta para reanudar el proceso de producción. Una explosión ocurre poco después de abrir la válvulas; destruye el recinto y los compartimentos circundantes e inicia un incendio en el edificio. El CMC almacenado en la parte de envío de la planta quema durante 38 horas.

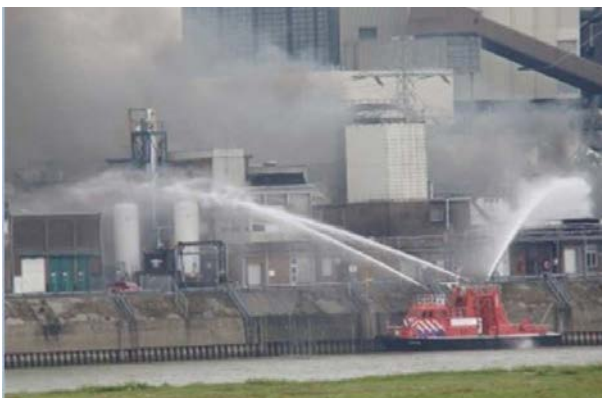
• Intervención a largo plazo.
