# CASOS REALES

## Explosión en un reactor químico

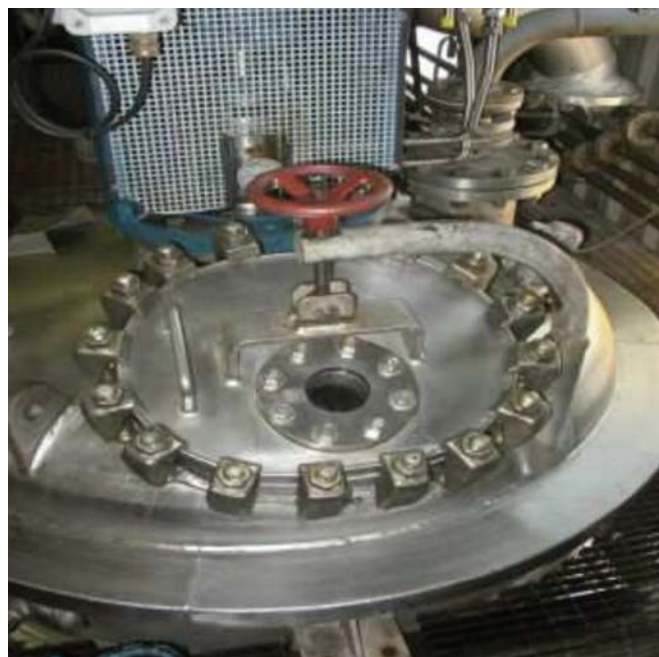
El 29 de enero a las 18:45, se produjo una explosión durante la limpieza adicional realizada durante el día en el reactor R404. La boca de hombre había sido abierta para realizar el limpiado necesario.

Al lado del reactor R404 se encontró un trabajador gravemente herido con quemaduras en la cara.

El sello del reactor salió despedido a unos pocos metros. El reactor fue cerrado y puesto en una atmósfera de nitrógeno.

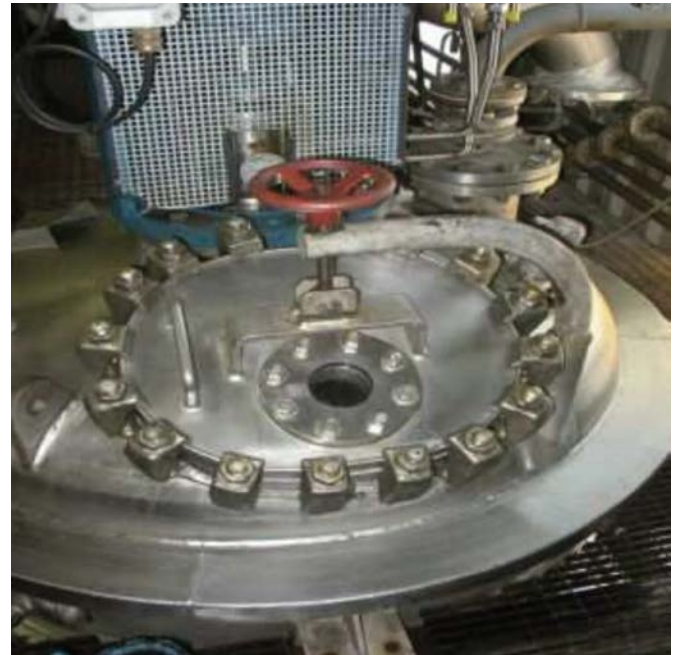
Los efectos de la explosión no se caracterizaron pero el análisis de las distancias de voladura de los cristales rotos es inferior a 330 m, el parámetro Q2 (Substancias explosivas) es cercano a 1.

El balance del accidente fue un operador herido grave. El índice "consecuencias humanas y sociales", por tanto, se sitúa en el 1 (parámetro H4).

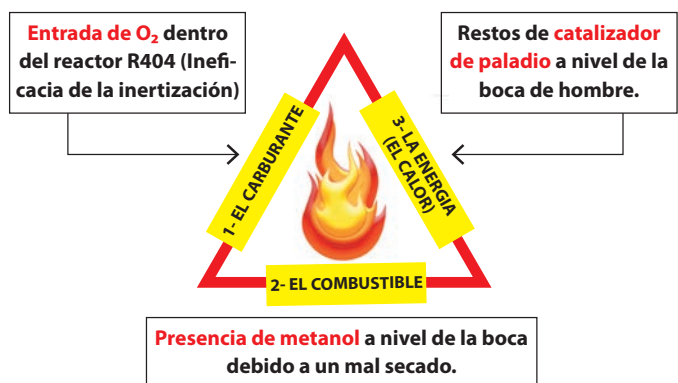
El accidente aparentemente surge de la combustión súbita de una mezcla de gas explosivo en el reactor. Después de un secado probablemente insuficiente y los rastros de metanol que todavía estaban presentes en el reactor, residuos que a través de la evaporación llevaron a una concentración explosiva. Confirmado por medidas posteriores al accidente, el flujo de nitrógeno fue demasiado bajo no impidiendo la entrada de oxígeno en el reactor a la apertura de la boca de hombre.

La última reacción llevada a cabo en el reactor se hidrógeno en presencia de un catalizador de paladio, la sustancia se inflamo espontáneamente en contacto con el oxígeno atmosférico durante el secado.

La combinación de estos tres elementos el combustible, el oxidante y la energía condujo a la explosión.

- Se establecieron unos procedimientos de lavado específicos para el reactor R404.
- Se modificaron los circuitos de nitrógeno con un mayor flujo para abrir la boca de inspección y se instaló un indicador de presencia de nitrógeno con un nivel alto de integridad SIL2 según EN61508/EN61511.
- Se redactaron unas nuevas instrucciones escritas y procedimientos que se mostraban en la estación de trabajo,
- Se completó el lavado de los reactores que se enjuagaron 2 veces con agua destilada después de una reacción usando un catalizador pirofórico,
- Se sensibilizó el personal de nuevo sobre la importancia de la inertización y de cumplir estrictamente las directrices: Llenado de las hojas de puesta en marcha y del procedimiento de secado...
- Formación adicional para los operadores que trabajaban en zonas explosivas.
