CASOS REALES

Explosión de un depósito
de ácido sulfúrico

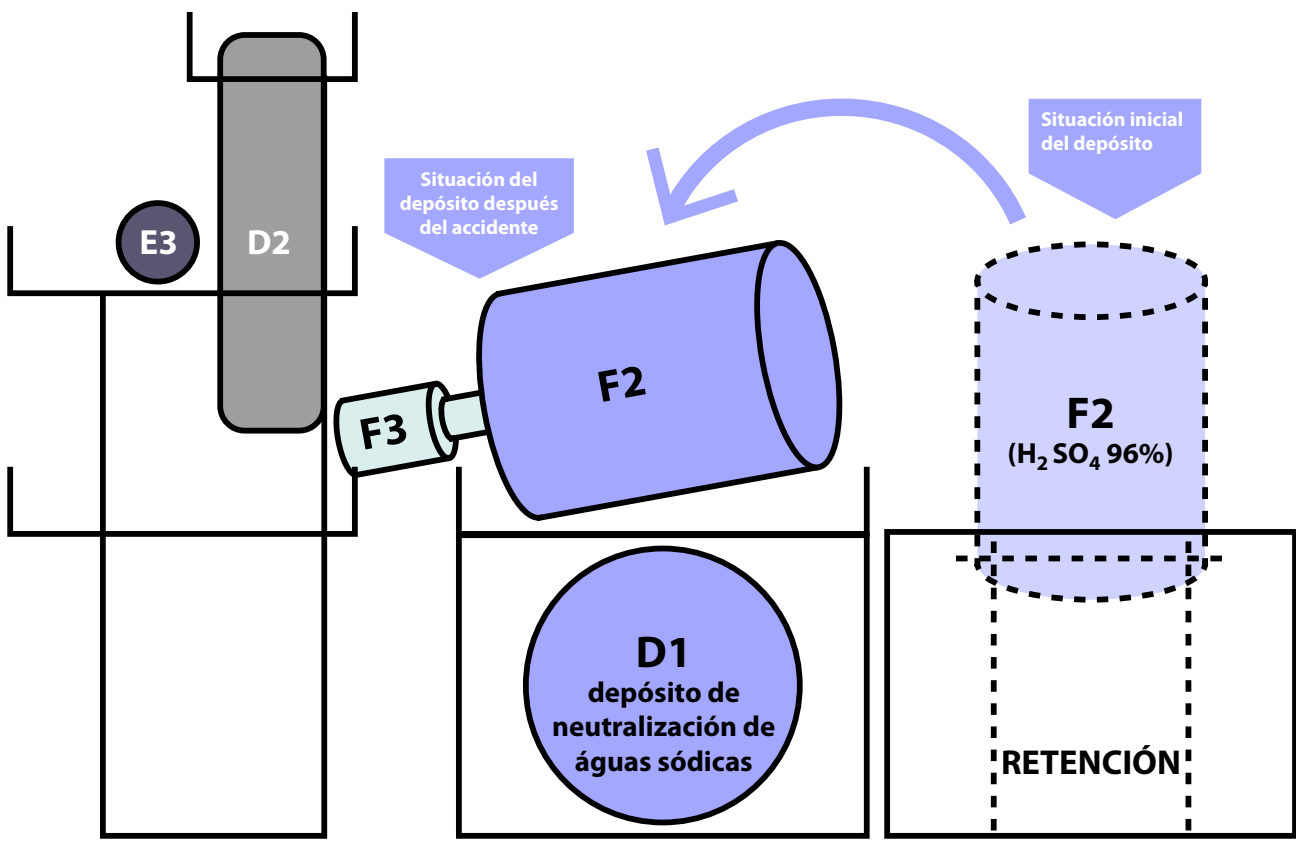
El accidente se refiere a un depósito (construido en 1974) con una capacidad de 100m³ de ácido sulfúrico concentrado a 96%. Instalado al aire libre sobre pilones por encima de una retención, recubierto de una resina epoxi en la unidad de tratamiento de agua, este tanque se utiliza para el suministro de:

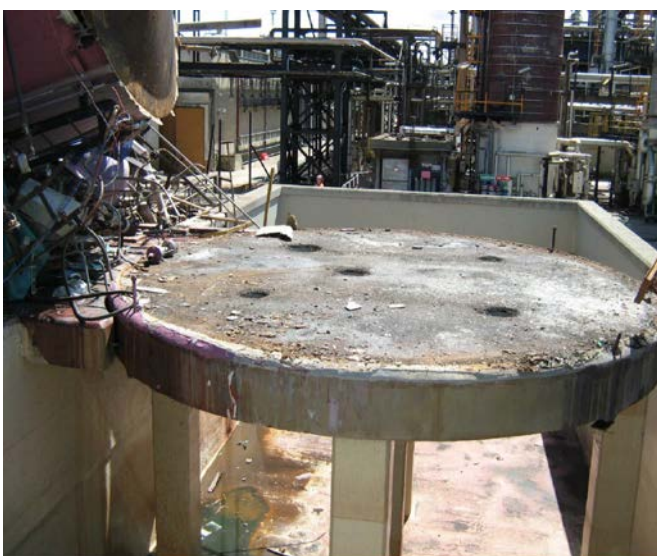
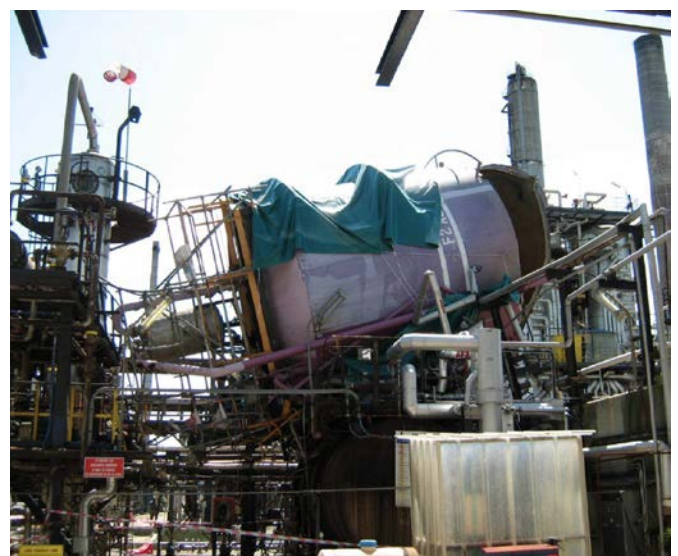
El depósito se rompe por la mitad de la circunferencia del fondo. Sus anclajes han sido destrozados.

El enjuague insuficiente del tanque y la presencia de ácido sulfúrico concentrado, son el origen del ataque ácido en el metal que causa la formación y acumulación de hidrógeno en la parte superior. Se produjo la explosión por ignición de la mezcla inflamable con el aire en el corte realizado en los pernos corroídos con la radial en la entrada de la cúpula. Expertos metalúrgicos confirman la corrosión interna en la parte inferior del tanque. Esto confirma la corrosión repentina de la pared por ácido diluido generando producción de hidrógeno.

- Diseño: El nuevo depósito estará equipado con una válvula de purga accesible.
- La situación del depósito (vaciado y enjuague) se mejora. El drenaje completo, facilitado por el diseño del depósito, será verificado visualmente por la apertura de una mirilla en el punto más alto. Esto hará posible minimizar la cantidad de ácido residual en el fondo y en las paredes del depósito y así facilitar la neutralización del ácido para volver a un pH neutro y enjuagar. Esta operación evitará la producción de ácido diluido y la oxidación del depósito.

- El depósito se reconstruirá en acero al carbono. Esta solución es preferible a la de composite por temas de inspección.
- Durante la fase de funcionamiento normal, se libera muy poco hidrógeno en el tanque. Se están tomando medidas para minimizar la producción de hidrógeno y evitar su acumulación.

- Ventilación en un punto alto y sin estructura interna en el tanque para promover la evacuación del hidrógeno posiblemente producido durante las fases de explotación y eliminación.

- Barrido continuo del aire seco para eliminar el hidrógeno, asegurando la respiración de la bandeja y evitando la entrada de aire húmedo en el tanque (posible causa de la corrosión)
- La inspección de las instalaciones clasificadas requieren que el tanque sea desconectable de la parte superior del depósito al techo, de modo que en caso de explosión éste permanezca en su lugar y su contenido no sea expulsado.
