CASOS REALES

Emisiones no controladas
en una secadora
después de una explosión

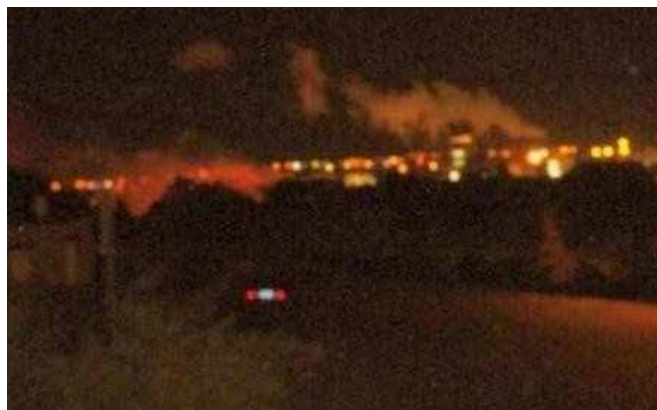
A las 22:02, se escucha una explosión y dispara una alarma simultáneamente en el edificio B45 y luego evacua el edificio. La explosión es seguida por la aparición de una nube rosada que se evacua fuera del edificio por los extractores de ventilación y por una puerta que permanece abierta. El aire sopla hacia el norte / noroeste a lo largo de una calle de acceso a las instalaciones. Según un testimonio, esta nube habría sido visible durante aproximadamente 30 minutos. Los

gases de descomposición final de DICOA consisten en dióxido de yodo I₂, HCl de cloruro de hidrógeno, yoduro de hidrógeno HI, óxidos de carbono y óxidos de nitrógeno. El color rosado de la nube se debe al yodo.

• Foto de la nube antes de su dispersión.

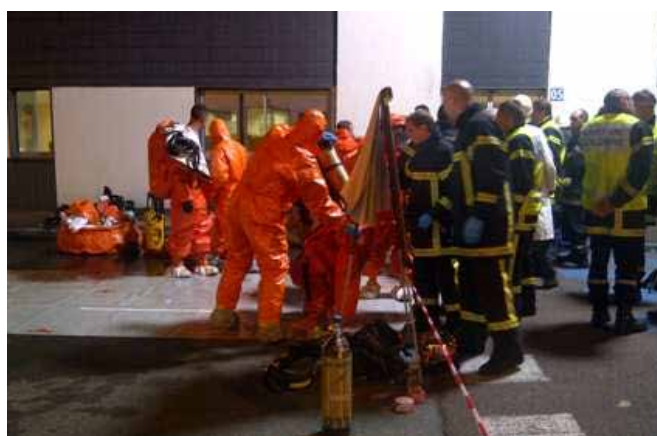
El equipo de control llega a las 22:20. Los bomberos, advertidos por los residentes, llegan 5 minutos después. La decisión de activar el Plan de emergencia (PE) empieza a las 22:58, a propuesta conjunta de los servicios de emergencia y los operarios.

Después de la nube inicial debido a la explosión, las emisiones son alimentadas por la degradación del producto durante aproximadamente 3 horas, el tiempo para identificar la naturaleza del accidente y luego intervenir con traje de aislamiento para parar y enfriar la secadora. La intervención se lleva a cabo alrededor de la 1 a.m. y el enfriamiento efectivo del equipo se verifica periódicamente hasta las 5 a.m. Alrededor de las 5:30, la situación se considera controlada (se detienen las emisiones y la temperatura en el secador esta entre 10 y 12 °C) y se levanta el plan de emergencia.

• La intervención de los bomberos.

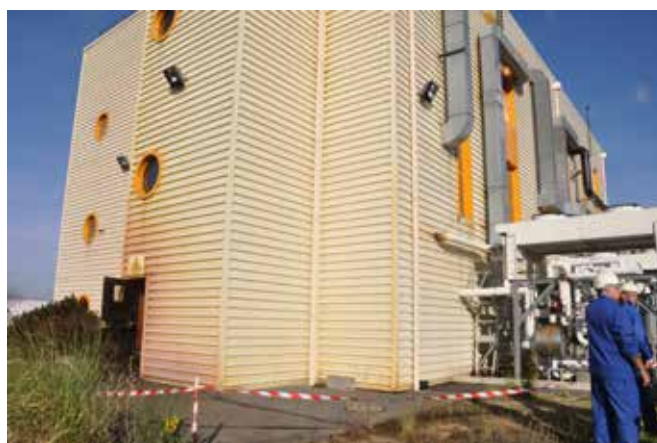
La masa inicial de DICOA húmeda (disolvente = agua + etanol) presente en el secador fue de aproximadamente 1,8 toneladas, es decir, aproximadamente 1,4 toneladas de DICOA seco. Parte del producto descompuesto permaneció en la secadora (alrededor de un tercio de la masa original se encontró allí) y en el edificio B45 cuyas paredes, pisos y techos estaban cubiertos con un residuo rosado. La cantidad emitida fuera de las instalaciones no pudo determinarse con precisión.

• Trazas de sedimentos en el depósito rojo en el edificio B45.
