CASOS REALES

Explosión de un horno de gas

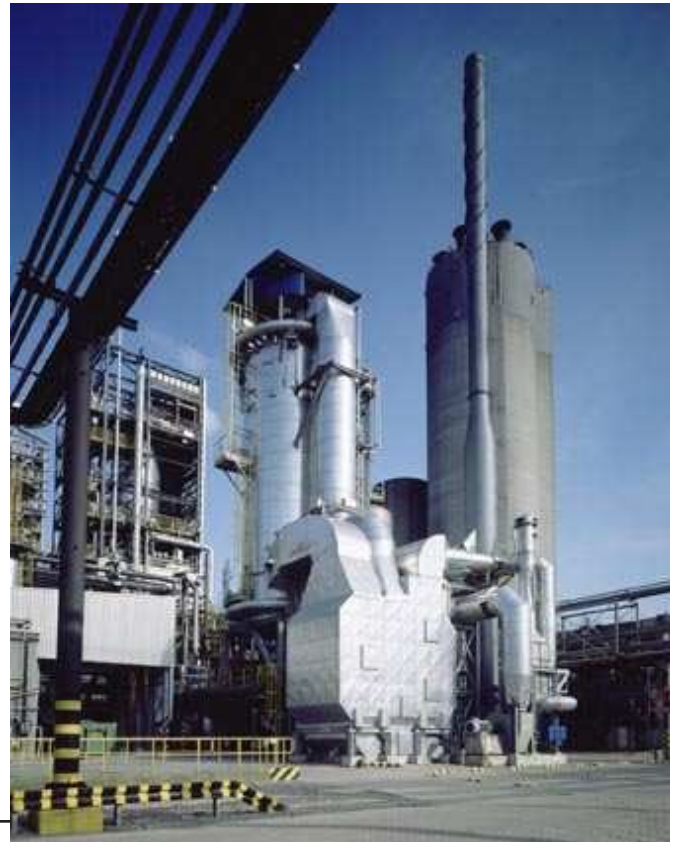
Figura 1: Vista del sitio previa al incidente.

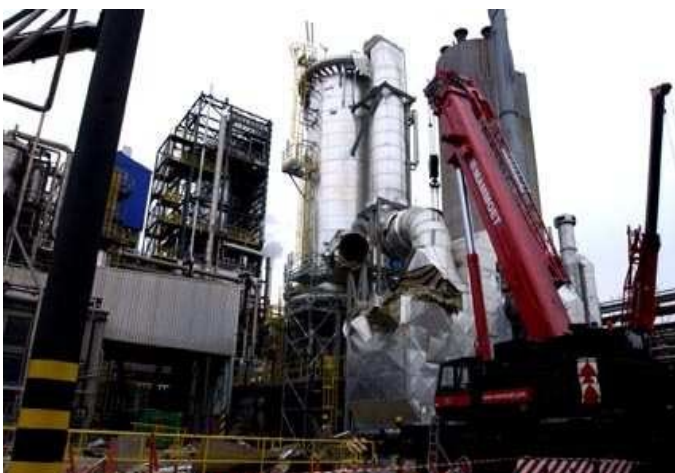
La explosión levantó la tapa del horno del equipo afectado donde estaban los operarios. La tapa y las partes afectadas cayeron dentro del horno.

Figura 2: Vista del sitio posterior al accidente.

La aplicación de normas específicas de seguridad para hornos como las normas SIL hubieran ayudado a impedir un re arranque del horno sin seguridad.
