CASOS REALES

Explosión en una fábrica de producción de CMC (Carboximetilcelulosa)

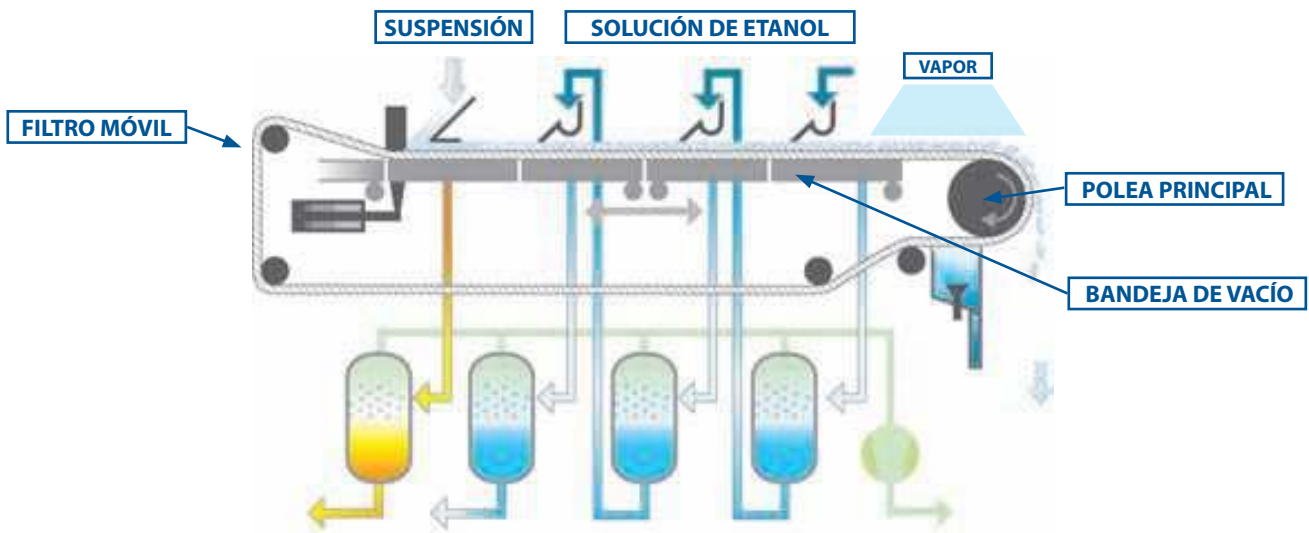
- Línea de lavado a contracorriente -

La unidad afectada es un filtro de vacío tipo RT. Una tela filtrante está soportada por una bandeja rígida, perfilada y móvil, que constituye la zona de vacío del filtro. La parte inferior de la bandeja consiste en una estructura de malla abierta. Una polea de cabeza impulsa la tela filtrante.

La pasta se distribuye en la tela del filtro en un extremo y la fase líquida de la suspensión es succionada por la bandeja durante una primera fase de vacío.

En una segunda fase, denominada "lavado a contracorriente", la pasta de CMC se lava con una solución de etanol al 65% que luego se aspira a través de la pasta de CMC durante la siguiente fase de vacío.

Después de tres fases de lavado a contracorriente, la pasta se seca mediante la inyección de vapor para eliminar cualquier presencia de etanol en la pasta de CMC.

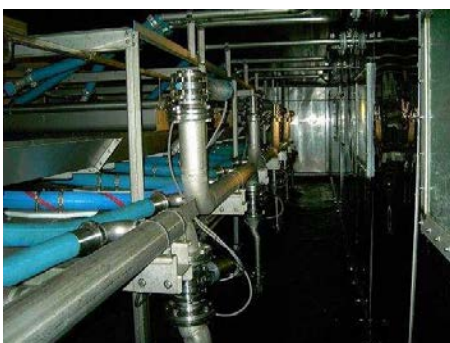
• Vista exterior del recinto revestido de acero

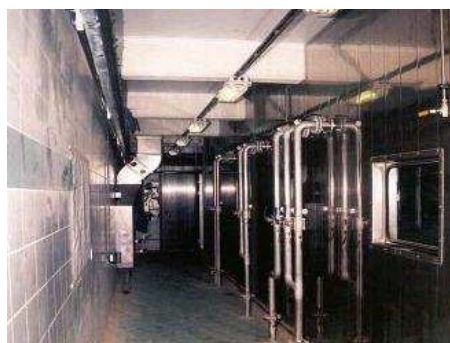
• Vista exterior del recinto revestido de acero (DR)

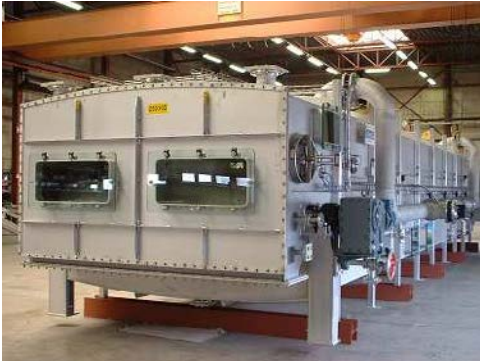
• Tipo GT

Si se utiliza un disolvente durante el proceso de purificación, el uso de un filtro de vacío tipo GT (estanco al gas) es necesario. Sin embargo, debido a la trayectoria de la empresa (con dificultades de mantenimiento, y de ajuste de la cinta) y los costes involucrados (los filtros GT son tres veces más caros que los filtros RT), la compañía decidió comprar dos filtros de vacío de tipo RT y construir un sistema de contención alrededor de los filtros.
