CASOS REALES

Explosión de un depósito
de ácido sulfúrico

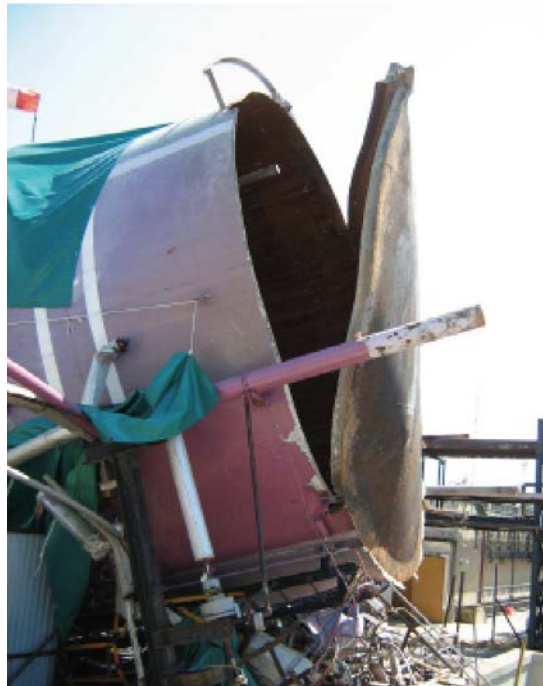
El enjuague insuficiente del tanque y la presencia de ácido sulfúrico concentrado, son el origen del ataque ácido en el metal que causa la formación y acumulación de hidrógeno en la parte superior. Se produjo la explosión por ignición de la mezcla inflamable con el aire en el corte realizado en los pernos corroídos con la radial en la entrada de la cúpula. Expertos metalúrgicos confirman la corrosión interna en la parte inferior del tanque. Esto confirma la corrosión repentina de la pared por ácido diluido generando producción de hidrógeno.

- Barrido continuo del aire seco para eliminar el hidrógeno, asegurando la respiración de la bandeja y evitando la entrada de aire húmedo en el tanque (posible causa de la corrosión)
- La inspección de las instalaciones clasificadas requieren que el tanque sea desconectable de la parte superior del depósito al techo, de modo que en caso de explosión éste permanezca en su lugar y su contenido no sea expulsado.
